Art.-Nr.: **24218x**
item#

Navi Chevrolet Aveo ab 10/2011

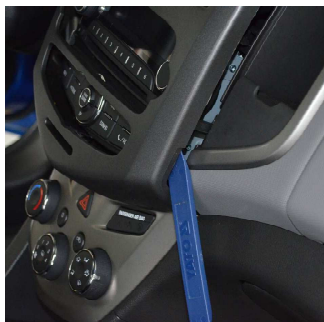
Verkleidung des Armaturenbrettes lösen

Bitte benutzen Sie nur ein Kunststoff-Werkzeug!

Loosen cover of dashboard

Please use only plastic tools!

Desserrez la couverture du tableau de bord

Veuillez n'utiliser qu'un outil de matière plastique

Suelte el revestimiento del tablero de instrumentos

Use sólo herramientas de plástico!

Raamwerk losmaken van onstrumtenpaneel

Alleen plastic gereedschap gebruiken alstublieft!

Oslone deski rozdzielczej poluzowac

Proszę używać tylko narzędzi z tworzywa sztucznego.

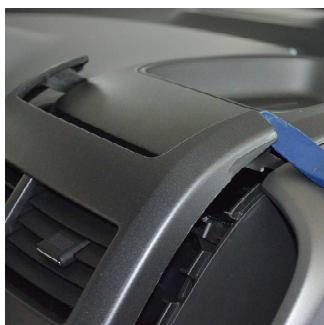
Verkleidung des Armaturenbrettes lösen

Loosen cover of dashboard

Desserrez la couverture du tableau de bord

Suelte el revestimiento del tablero de instrumentos

Raamwerk losmaken van onstrumtenpaneel

Oslone deski rozdzielczej poluzowac

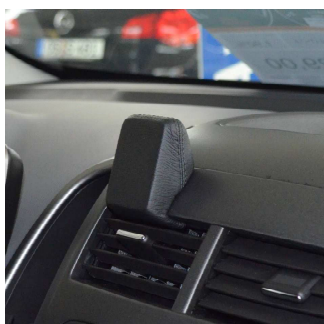
Konsole wie abgebildet positionieren

Position console as illustrated

Positionnez la console comme illustré

Posicione la consola como mostrado

Konsole zoals afgebeeld positioneren

Uchwyt umieścić jak na przedstawionym zdjęciu.

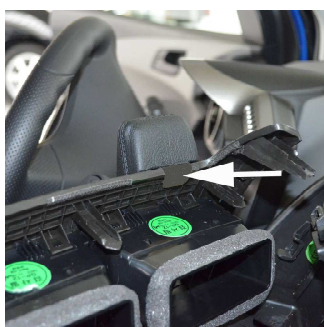
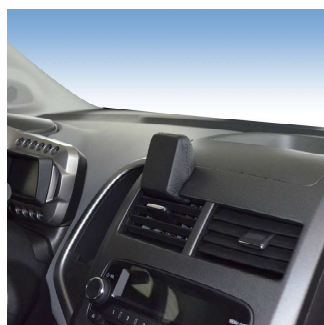
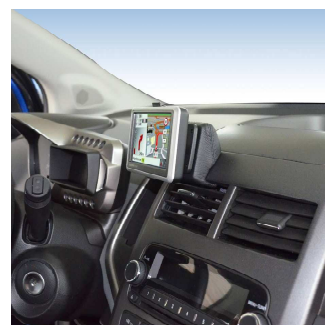
Oberes Blech umbiegen
Alle Bauteile wieder montieren

Bend upper metal plate
To remount all component parts

Tordez la tôle de dessus
Remontez les éléments de construction

Tuerza la chapa arriba
Remonte todos partes de construcción

Gorna blaszke zagiąć
Wszystkie elementy ponownie zamontować
